PROCES VERBAL DE DESCRIPTION

L'AN DEUX MILLE VINGT-TROIS ET LE SIX OCTOBRE

Me suis transporté ce jour 34 rue du Soleil et 59 rue Pixérécourt à 75020 PARIS, aux fins de procéder au procès-verbal descriptif des lieux occupés par dans le bâtiment A, au premier étage droite escalier.

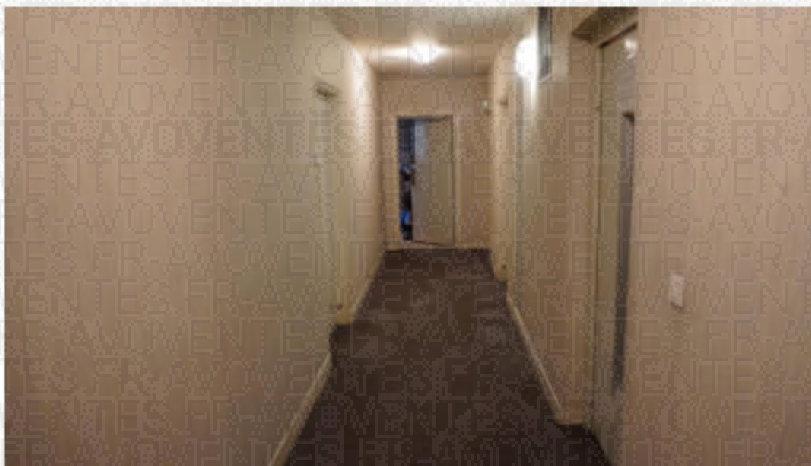
Le couloir est constitué d'un plafond dont la peinture est totalement défraîchie, écaillée. Les murs sont habillés d'un papier encollé à l'état d'usage avec nombreuses traces et marques. Le sol est constitué d'une moquette maculée de traces et taches à proximité de la porte du logement .

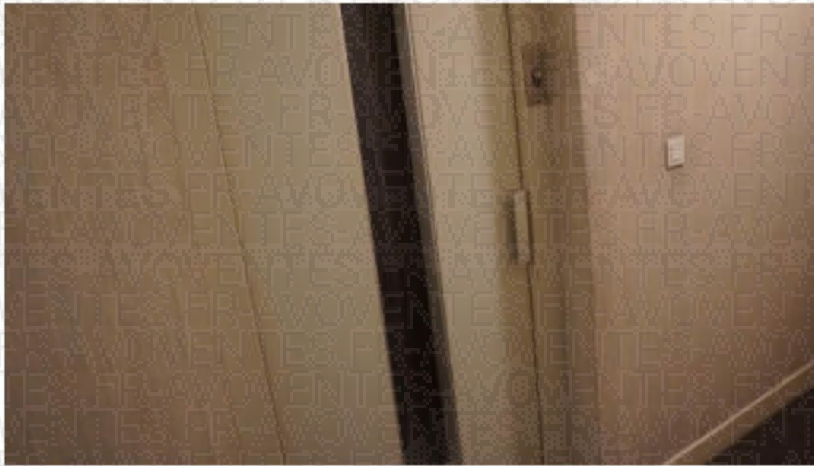
Traces prononcées également au pourtour de la porte d'accès à l'ascenseur.

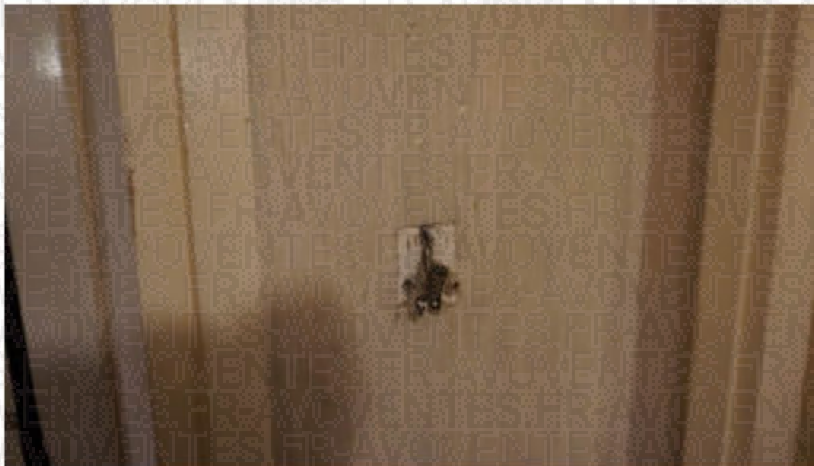
Je constate que la sonnette du logement a été arrachée.

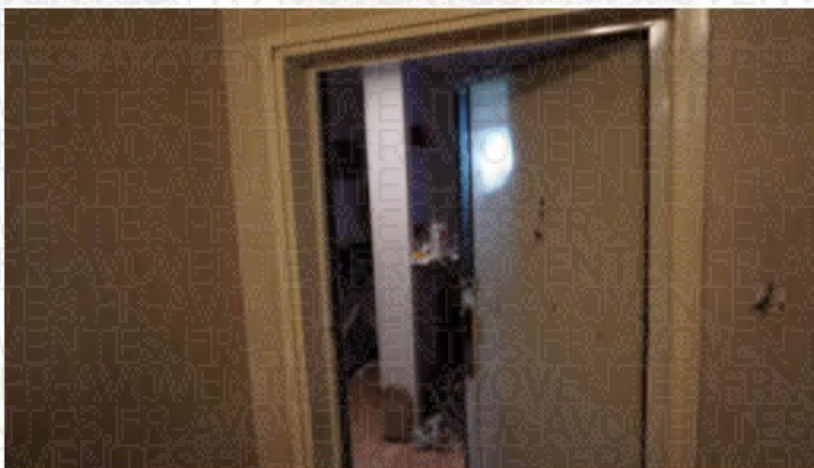
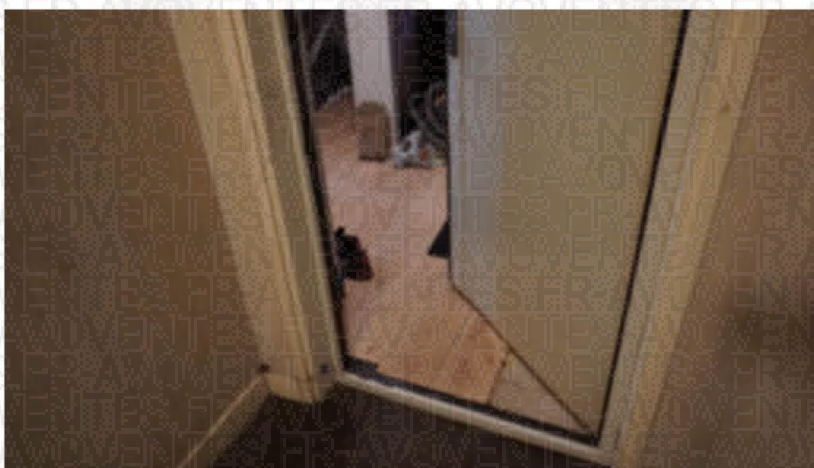
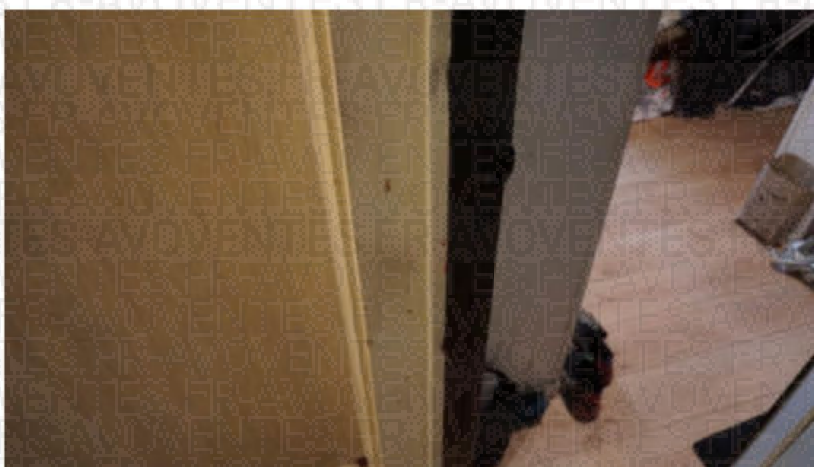
Porte d'accès au logement : blindée un seul vantail présentant de nombreuses traces de forçage tant au niveau du bâti que sur le vantail lui-même, avec traces d'impacts en partie centrale.

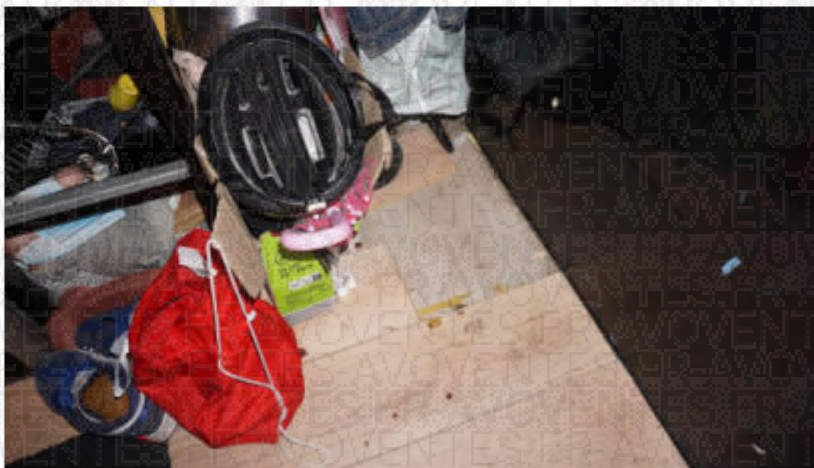
En seuil de porte, à l'intérieur, je constate l'absence d'une partie du parquet.

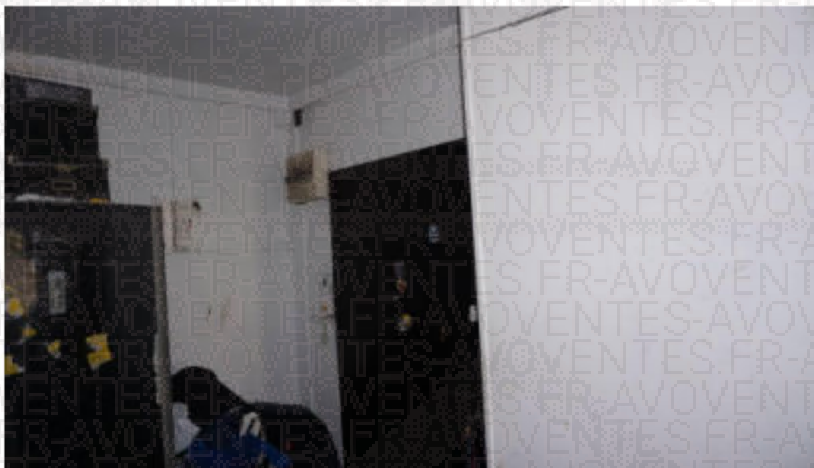
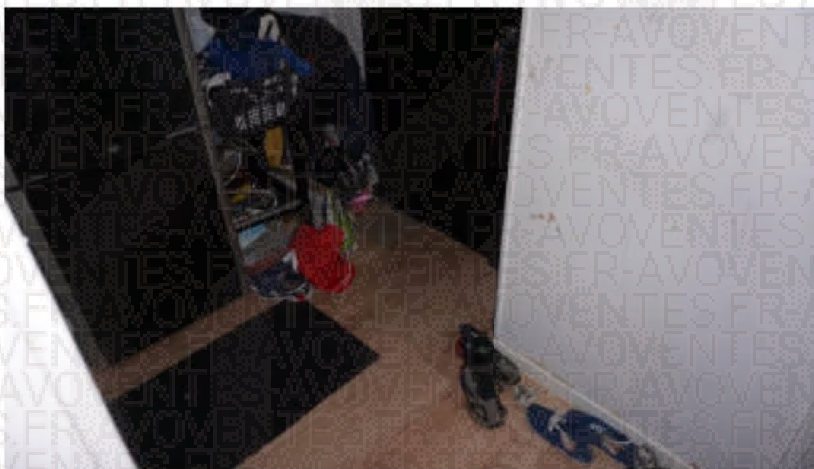
J'accède à l'appartement par une porte desservant immédiatement l'entrée. Plafond et murs, peinture défraîchie. Sol, parquet à l'état d'usage avec traces de marques.

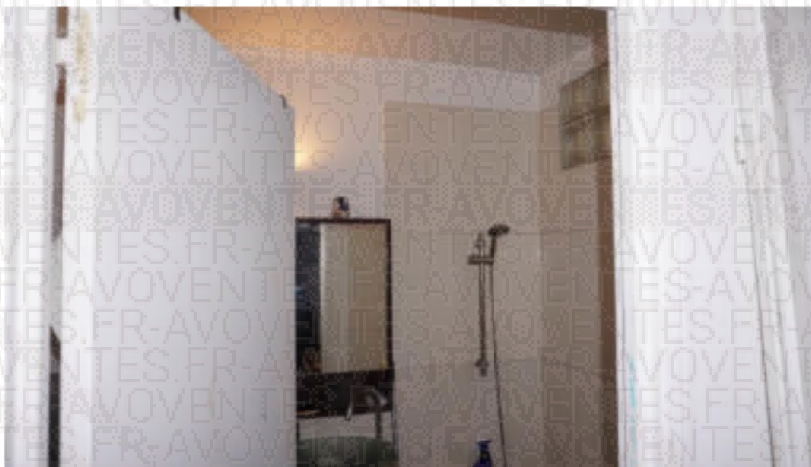
Sur la gauche, une porte permet d'accéder à une salle de bains avec toilettes, porte d'accès un seul vantail bois plein. Salle de bains, plafond, cueillies de plafond et mur de gauche, peinture à l'état d'usage. Je constate une importante fissuration en fond gauche.

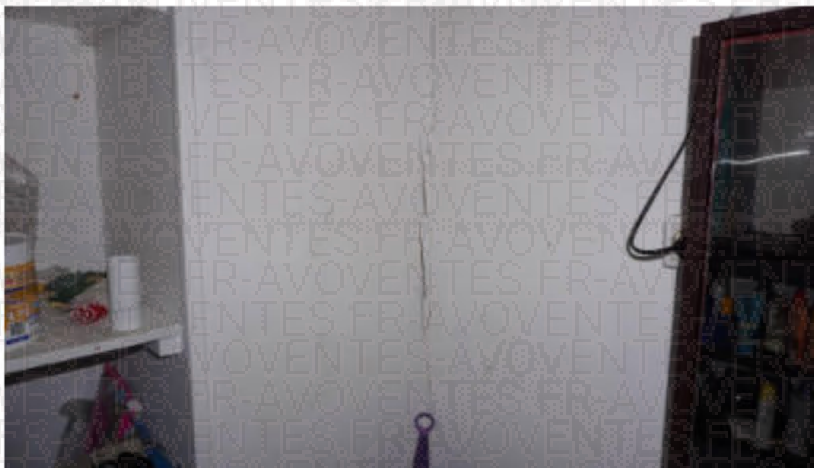
Je constate une importante fissuration confinant au tassement sur le mur face gauche en angle.

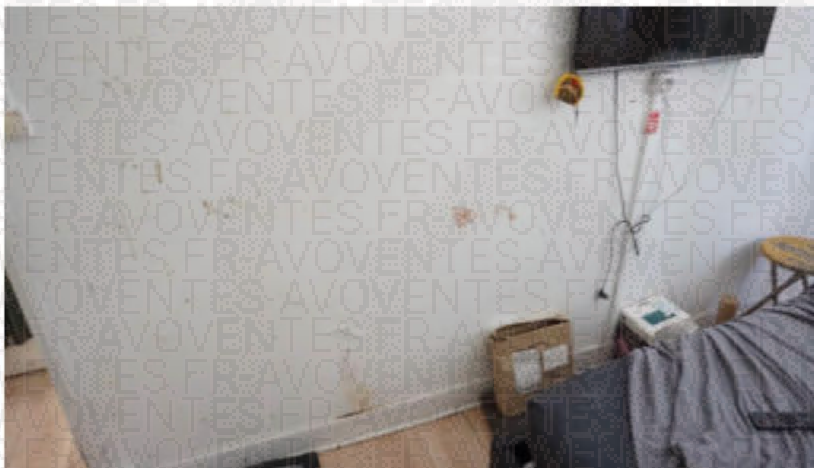
Murs, traces et marques. Mur de gauche :

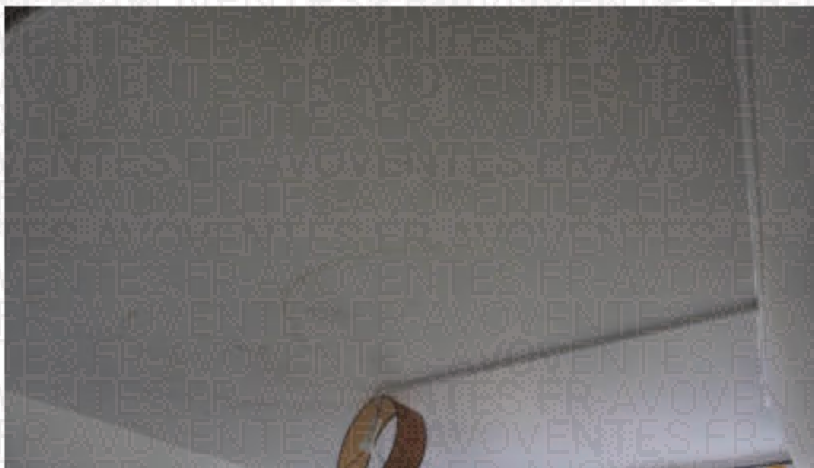
Une porte dont le vantail a été déposé permet d'accéder au salon. Plafond et murs, traces, marques, peinture défraîchie, traces d'humidité au plafond.

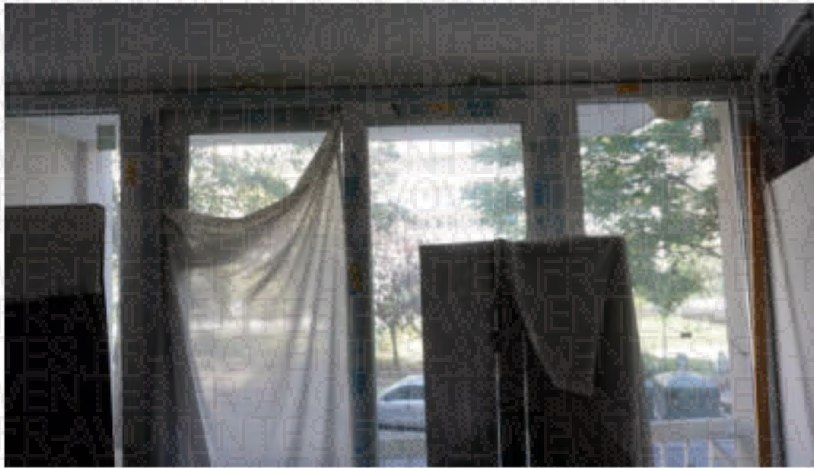
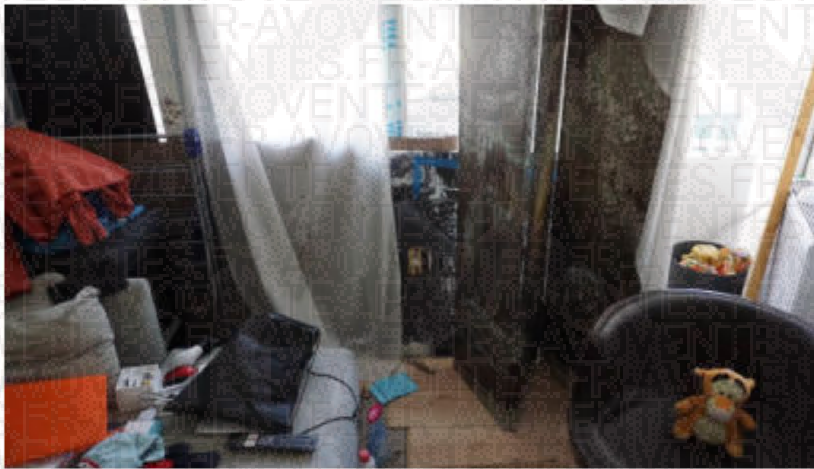
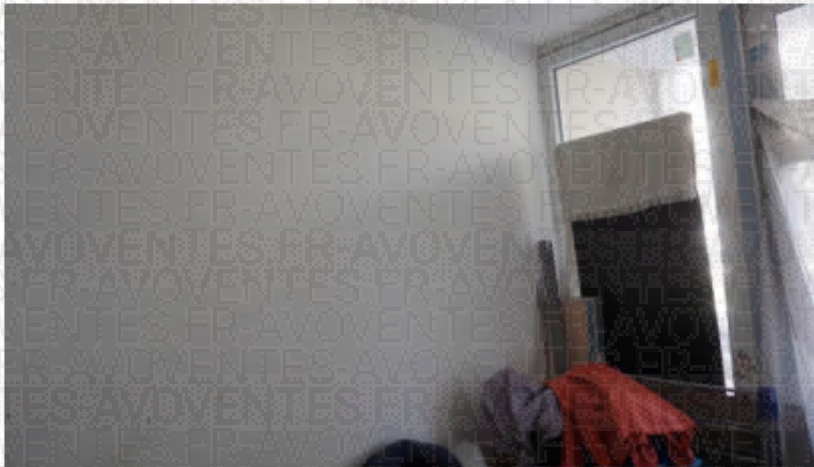
Je constate une grande porte-fenêtre en PVC avec vantaux coulissants en partie centrale.
Epaufures sur tout le couronnement. Je constate que le PVC est encore sous film.

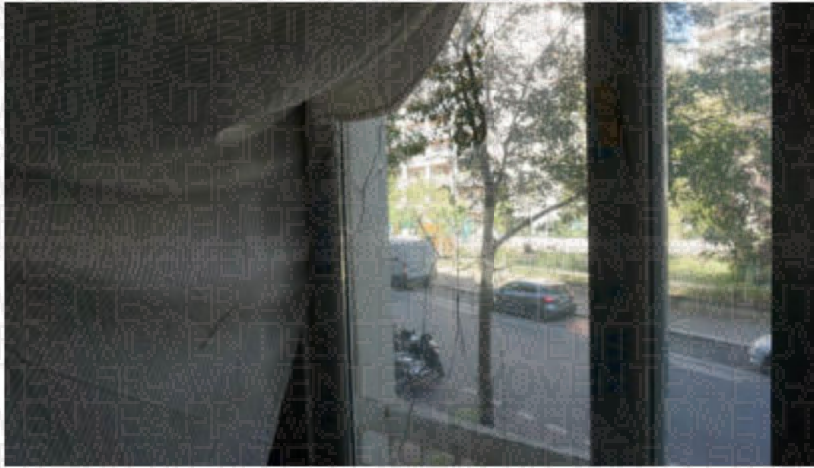
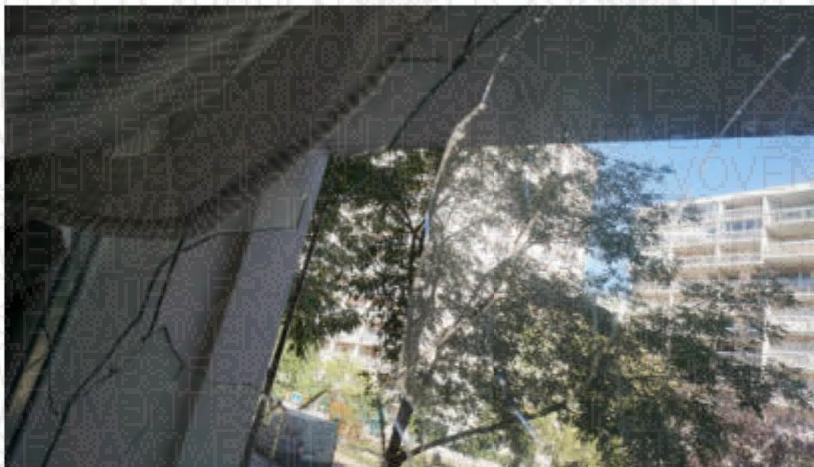
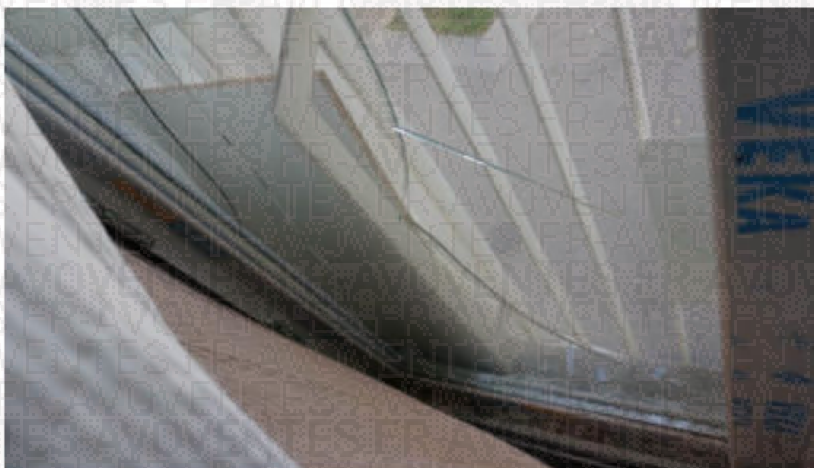
Le vitrage gauche est cassé et fêlé.

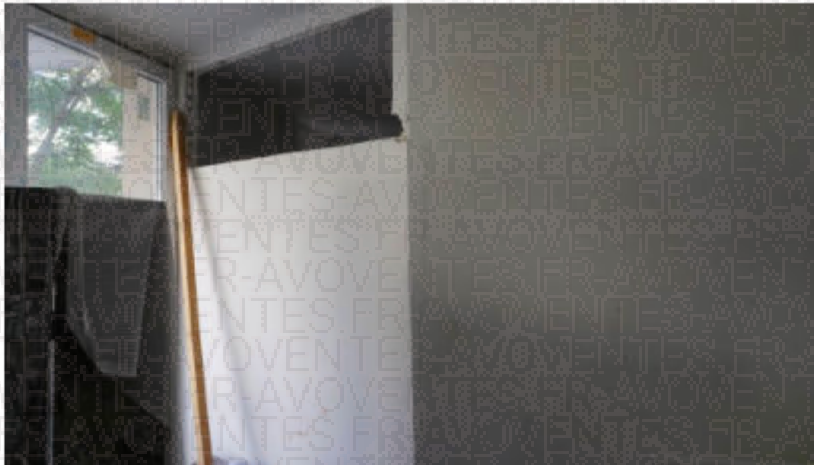
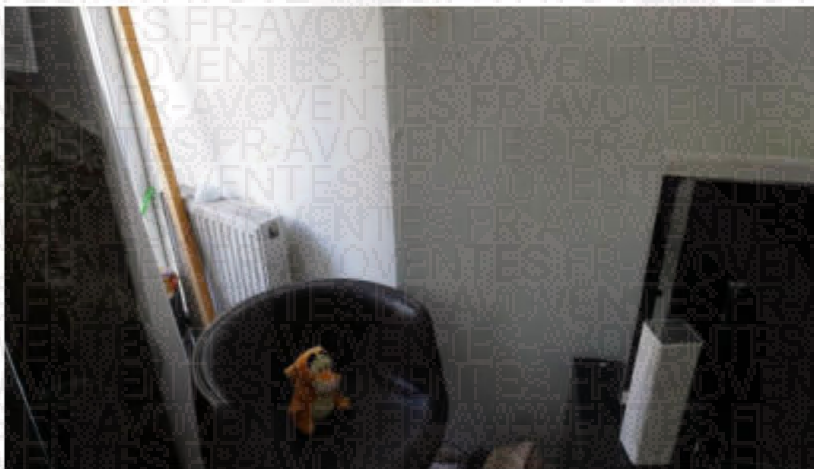
Sur le côté opposé, je constate la cloison séparant de la chambre, avec présence sur la droite avant un balcon, d'un mur en épi fissuré sur la hauteur.

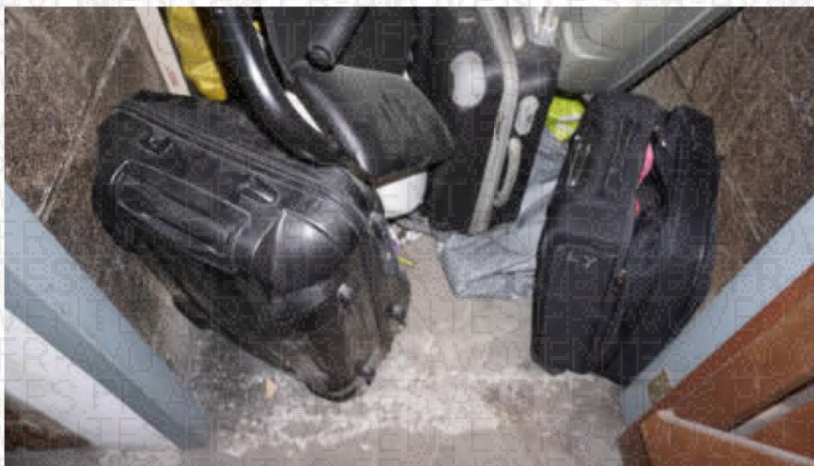
La cave donne l'impression d'avoir été incendiée par le passé, totalement noircie. Je constate que l'escalier menant aux caves est spacieux. Volées béton, murs en crépi sur béton, le tout à l'état d'usage.
