PROCES VERBAL DE DESCRIPTION

L'AN DEUX MILLE VINGT-TROIS ET LE SIX OCTOBRE

Me suis transporté ce jour 34 rue du Soleil et 59 rue Pixérécourt à 75020 PARIS, aux fins de procéder au procès-verbal descriptif des lieux occupés par dans le bâtiment A, au premier étage droite escalier.

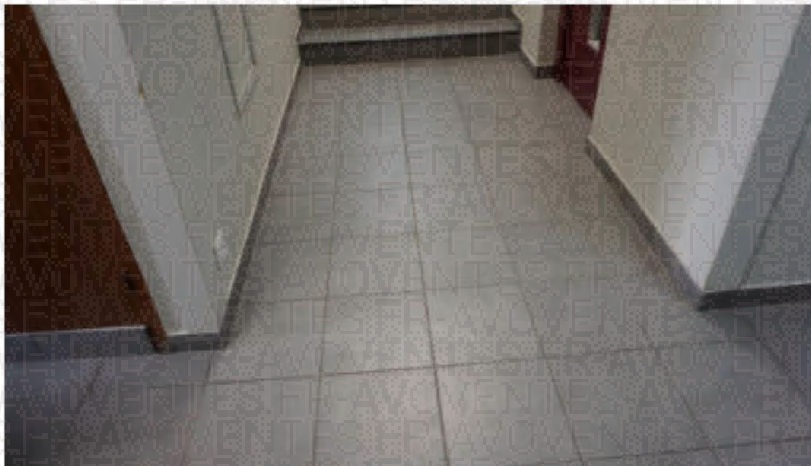
Les parties communes sont en bon état général, peinture sur crépi à l'état d'entretien avec éléments décoratifs notamment au niveau du panneau technique. Les batteries de boîtes aux lettres sont de facture récente. Je constate que la circulation est propre, carrelée en sol, correctement entretenue.

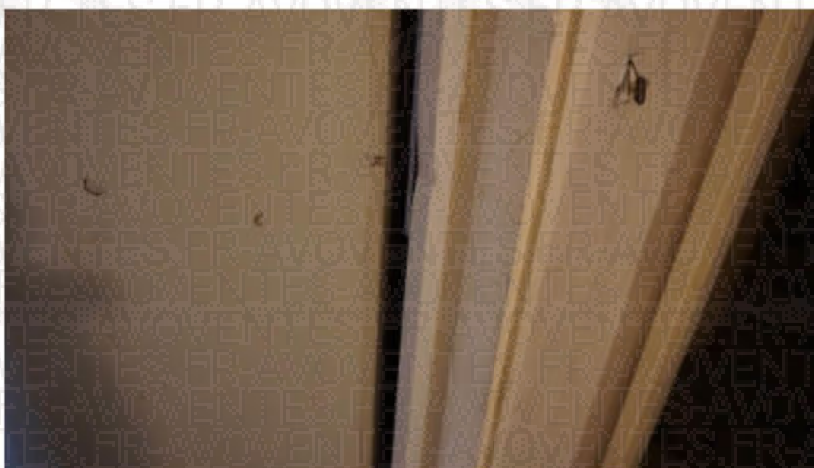
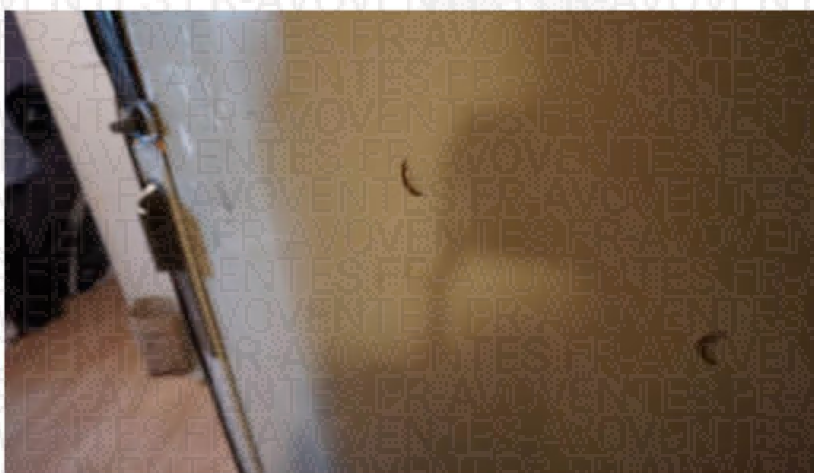
Porte d'accès au logement : blindée un seul vantail présentant de nombreuses traces de forçage tant au niveau du bâti que sur le vantail lui-même, avec traces d'impacts en partie centrale.

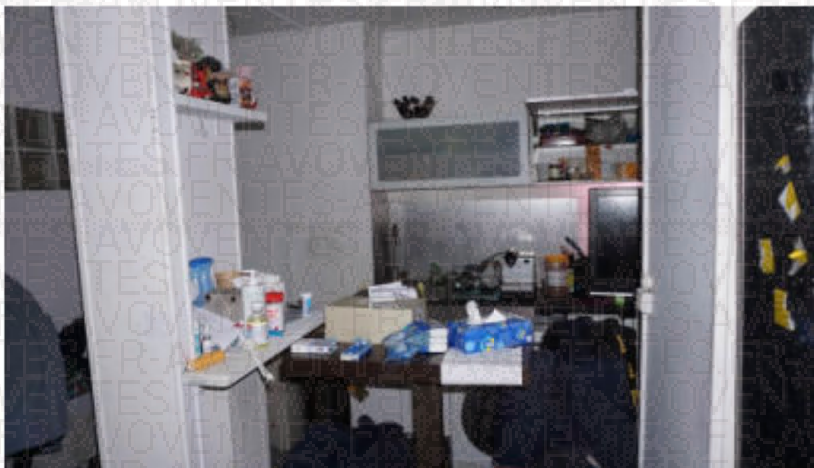
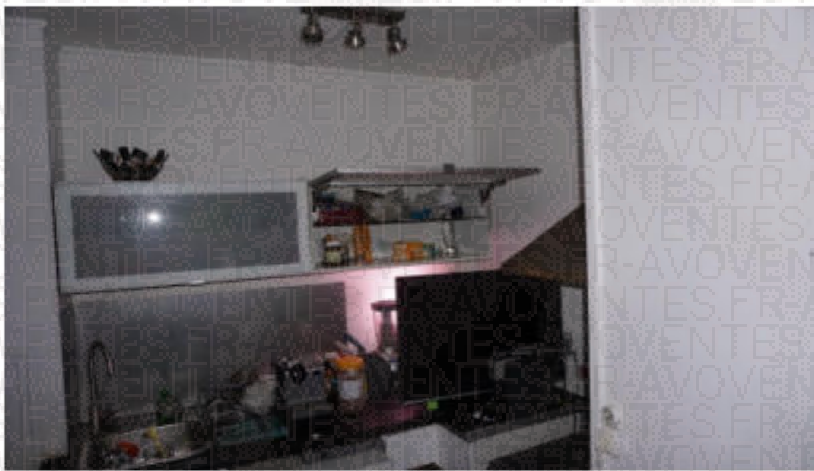
En face à l'accès, un pilier, un passe-plats. Le tout très encombré.
Je constate que le périmètre est ajouré et permet d'avoir directement prospect sur la cuisine.

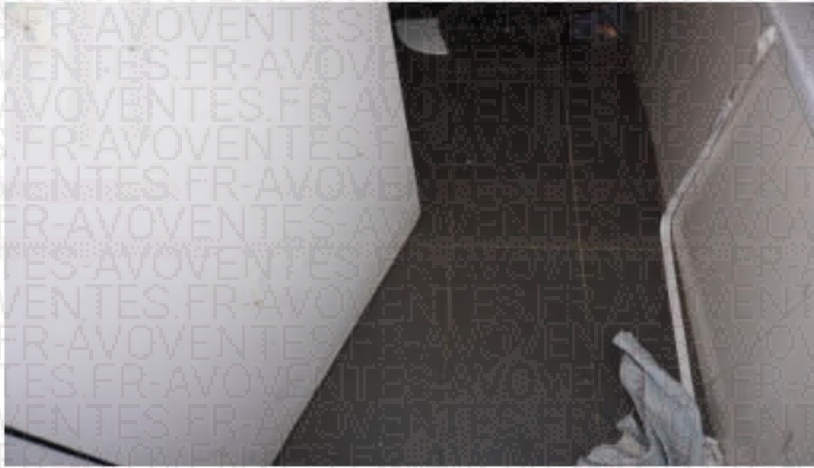
Au sol un carrelage, le tout à l'état d'usage prononcé.

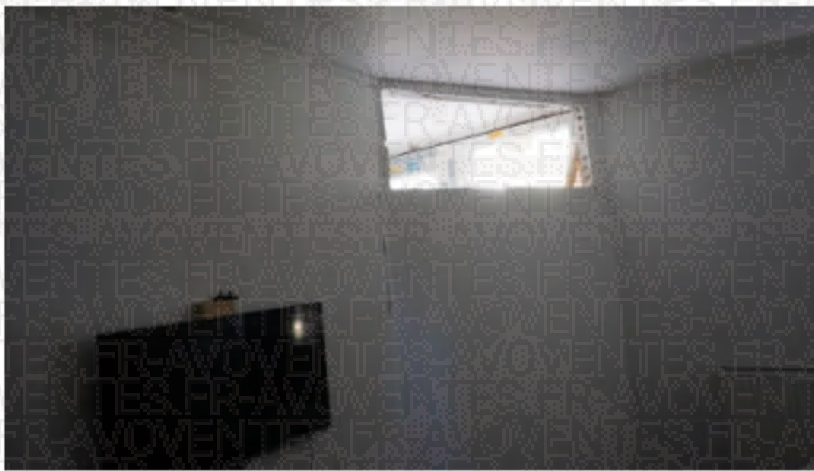
Plafond, murs, peinture avec jour de souffrance ajouré sur la gauche, une ouverture ayant été réalisée en cueillie de plafond sur la gauche.

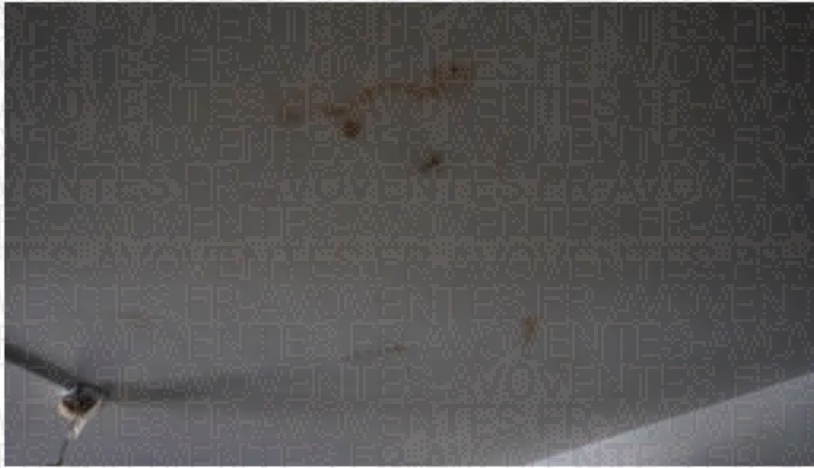
Ainsi qu'en plafond :

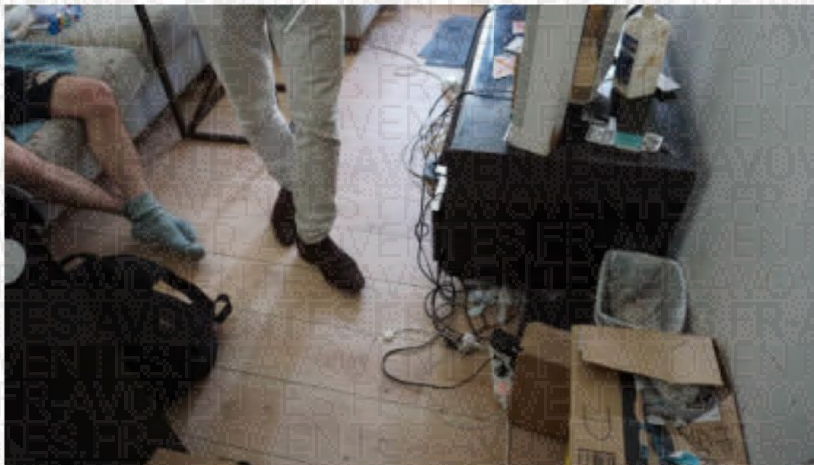
Sol, parquet flottant. Traces, marqu
